## Röntgen-Photoemissionsspektroskopie (XPS) Elementspezifische, chemische Analyse von Oberflächen

*In Produktionsverfahren und bei der Weiterentwicklung von Werkstoffen und Oberflächenbehandlungen spielt die chemische Zusammensetzung der Oberflächen von Werkstücken eine zentrale Rolle. Die im Bundesamt für Metrologie (METAS) entwickelte Röntgen-Photoemissionsspektroskopie-Anlage ermöglicht es, Oberflächen elementspezifisch zu analysieren und die chemische Zusammensetzung genau zu quantifizieren.*

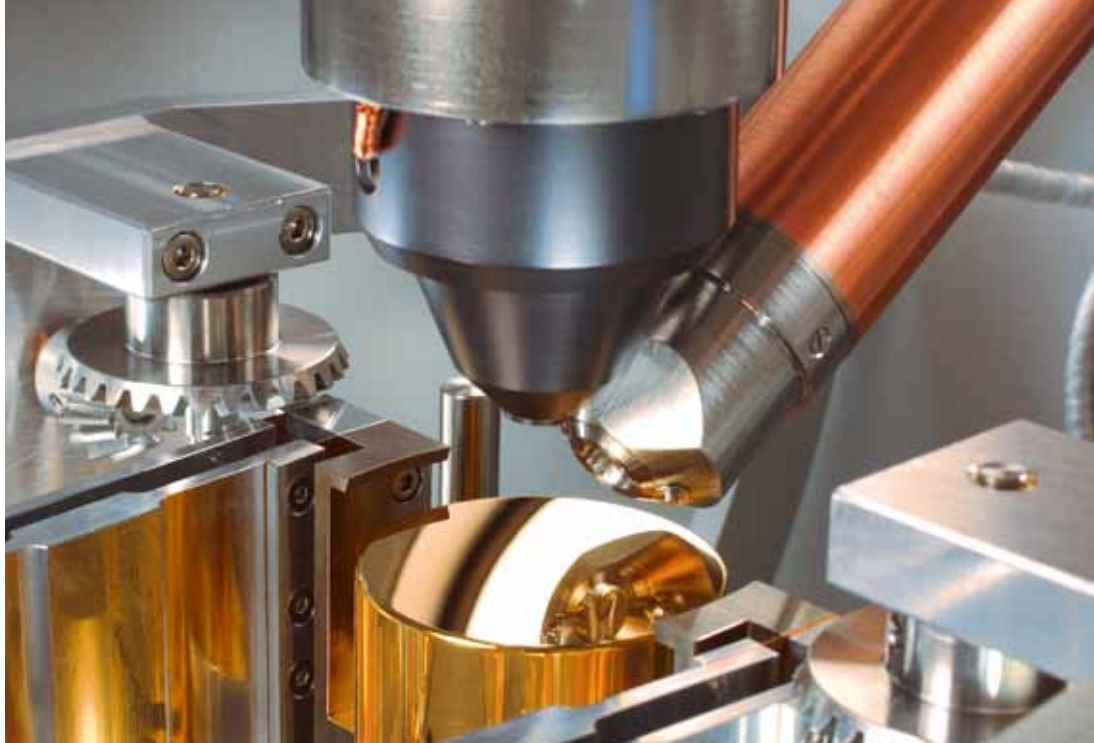
Probengrösse	<1 kg, <100 mm Durchmesser
Räumliche Auflösung (Durchmesser)	0.1 mm ... 1 mm
Analysertiefe	3 nm ... 10 nm
Information (Normal Mode)	elementspezifische Schichtdicke und Konzentration chemische Bindungszustände
Information (winkelaufgelöste XPS)	Tiefenprofil, Konzentrationsverteilung
Detektierbare Elemente	alle Elemente ≥ He
Röntgenquellen	Mg Kα @ 1253.6 eV, Auflösung 0.68 eV Al Kα @ 1486.6 eV, Auflösung 0.83 eV

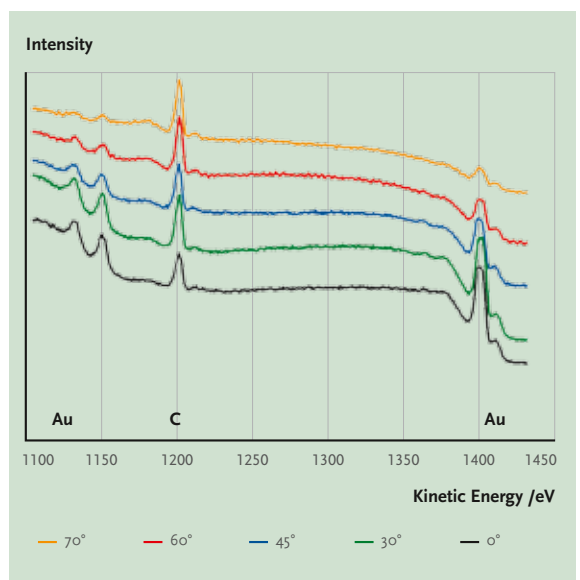
Spektren einer mit Kohlenstoff verschmutzten Goldprobe für Winkel von 0 bis 70 Grad. Bei den gekippten Proben werden Elektronen analysiert, die mehr und mehr parallel zur Oberfläche wandern; die Oberflächenempfindlichkeit nimmt in diesem Fall zu (siehe unteres Bild). Die Linie der Verschmutzungen der Oberfläche durch Kohlenstoff (C) wird mit zunehmendem Winkel deutlicher, währenddem die Linien des Golduntergrundes (Au) immer schwächer werden.
